PALACIO DE FUENSALIDA

PALACIO DE FUENSALIDA: De la Aristocracia a la Democracia

2.-El proceso de rehabilitación como instrumento para un mayor conocimiento del edificio y su trayectoria.

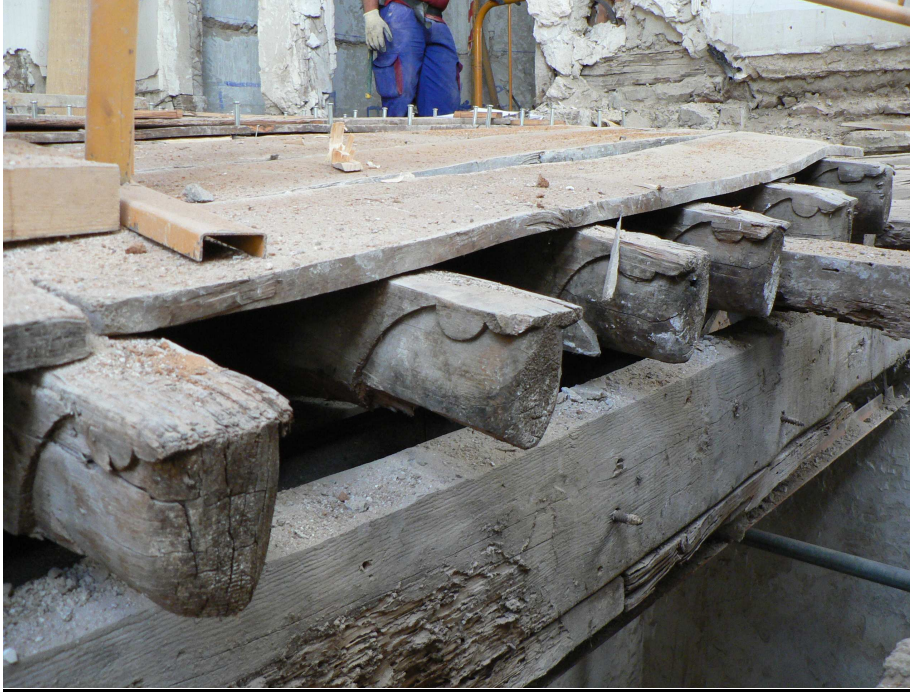
Canecillos aparecidos en patio interior

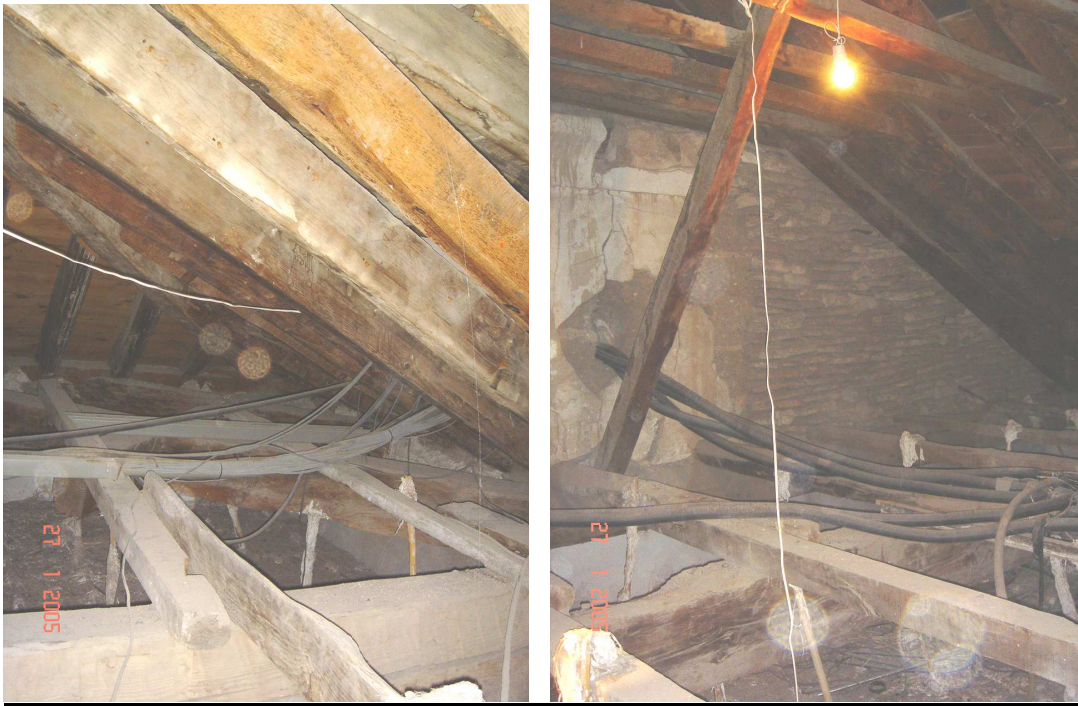
Bajocubiertas estado inicial

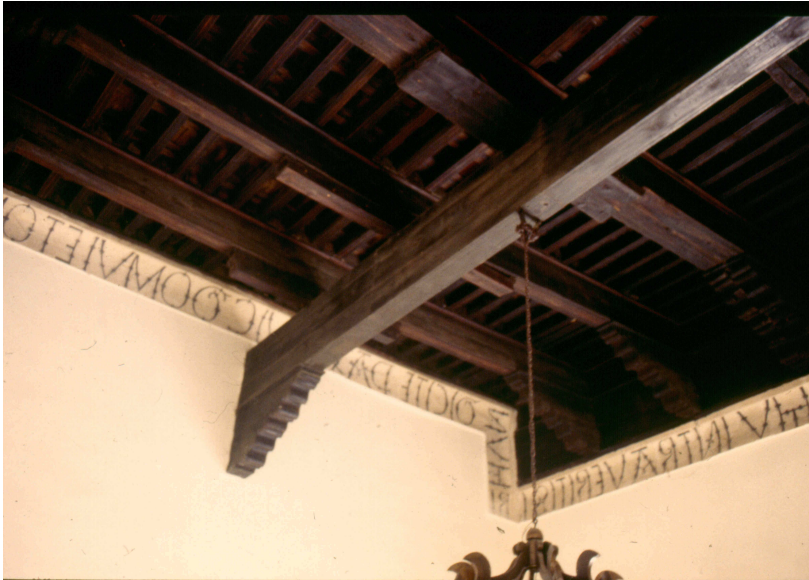
Falsa viga de sujeción en el zaguán de la entrada

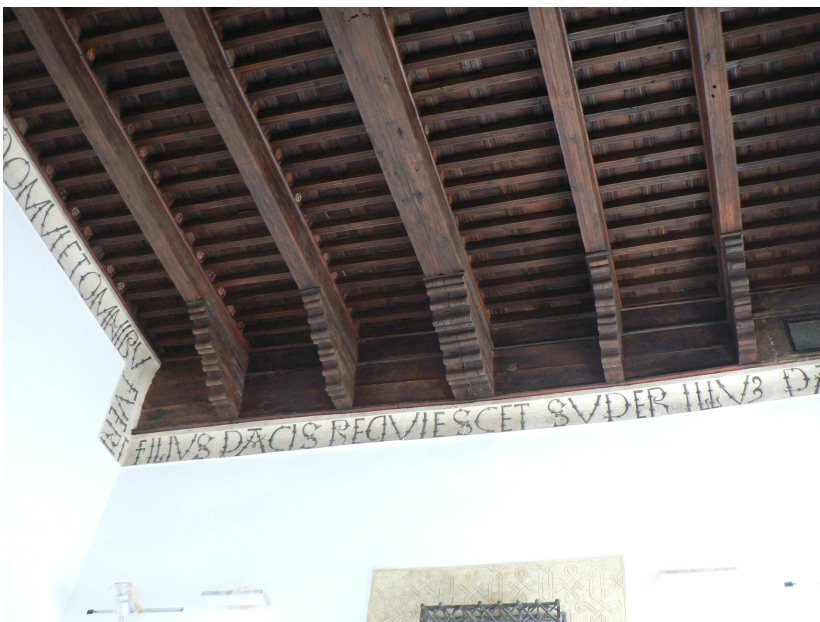
Alfarje rehabilitado y falsa viga eliminada
